## Příběh ze života

Budeme Vám vyprávět příběh, který se skutečně stal. Příběh o osudu jednoho velkého stroje. Naše vyprávění může začít okamžikem, kdy jsme stáli mezi množstvím použitých roleb. Z těch jsme vybírali tu, o kterou se postaráme a kterou přijmeme do týmu. A vybrali jsme. Na následujících řádcích se dozvíte, co všechno rolbu čekalo poté, kdy jsme ji přivezli domů. Čím si musela projít, než jsme ji nakonec mohli vzít s sebou na letošní SnowShow, kde pro ni budeme hledat nové jméno a nového majitele.

# PistenBully 300

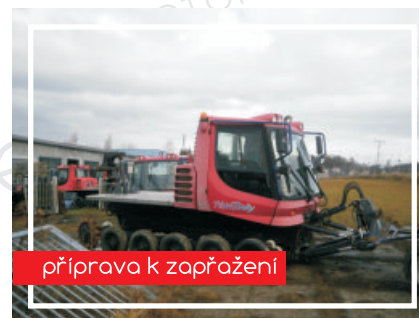
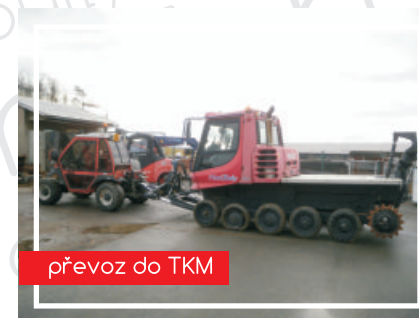
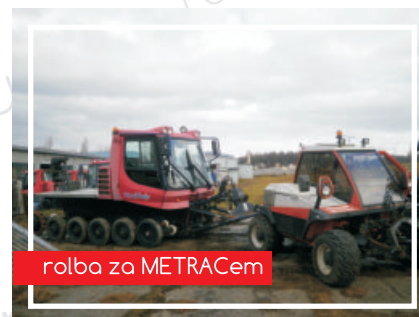
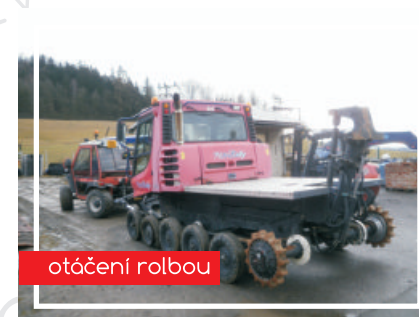
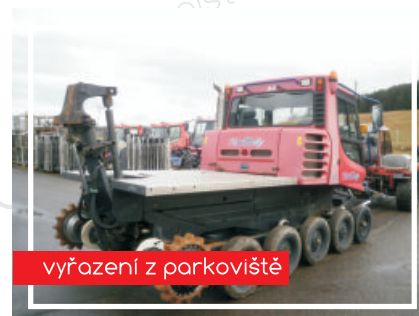
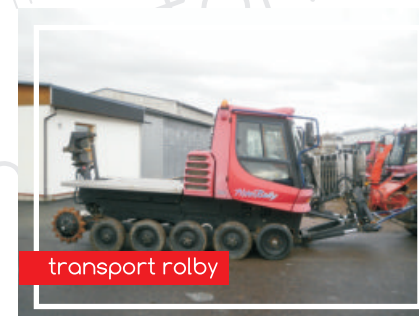
Práce na repasi naší „Třístovky“ začaly na parkovišti rolb. Protože téměř žádný ze starších strojů nemá v pořádku autobaterie, a tento stroj nebyl výjimkou, začali jsme s jejich výměnou. S využitím stroje Reform Metrac jsme pak rolbu přemístili do mycího sektoru. Tam jsme ji za pomoci horké páry a vody hnané skrz vysokotlaké trysky zbavili prachu, špíny, mastnoty a všech dalších nečistot. Když jsme si ji takto připravili, zahájili jsme přesun rolby na předem připravené místo, kde už pro ni byly nastaveny hevery a podpěry. Dostala se na stání číslo 3.

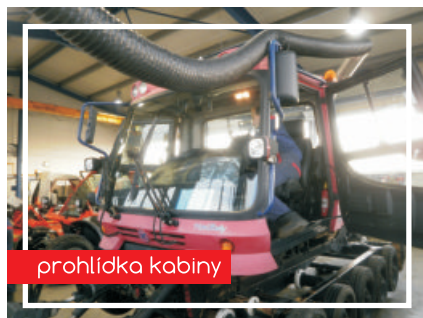
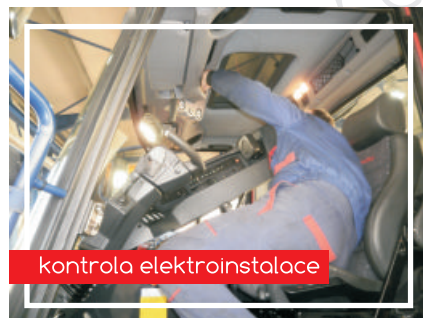
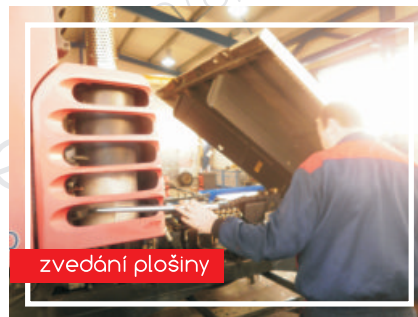
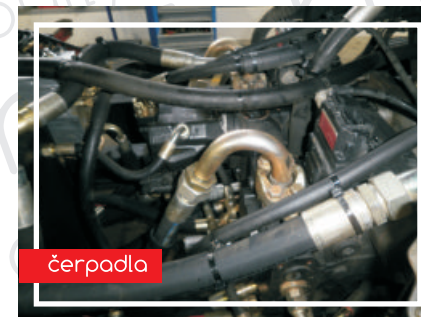
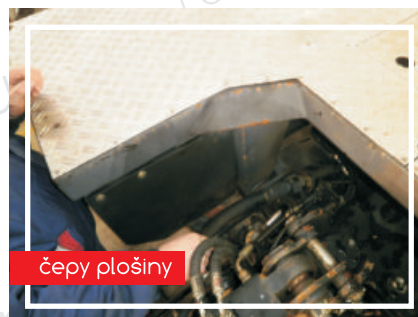
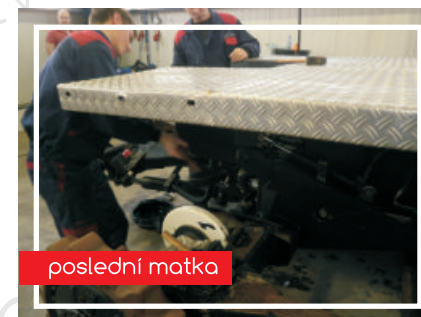
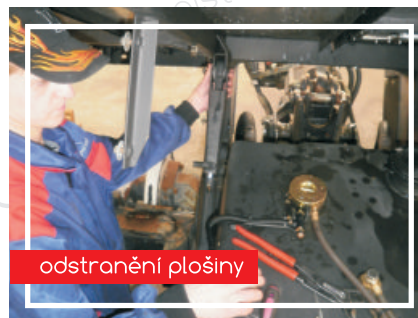
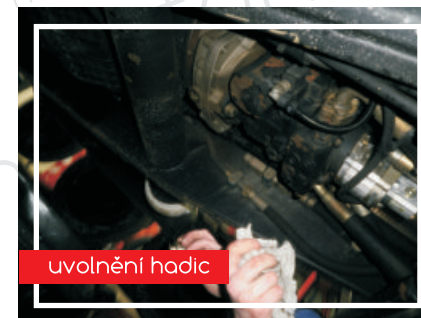
Abychom zjistili aktuální kondici hydrauliky a kabiny řidiče, provedli jsme první velkou vstupní revizi. A co jsme mimo jiné objevili? Nehřející skla, nehřející zpětná zrcátka, netěsnosti na hydraulickém systému, poškození nejenom sedadel, ale také osvětlení kabiny a podsvícení kontrolky a budíků. Náhradní díly pro tyto opravy jsme v německém Laupheimu objednali ještě v ten samý den.

Hlubkovou vstupní revizi jsme zvládli během 24 hodin. Poté už nás čekaly opravy a repase kompletních celků. Protože na stroji pracují 2 – 3 servisní mechanici najednou, mohl každý z nich pracovat na určité části stroje, a to nám umožnilo věnovat se více činnostem najednou.

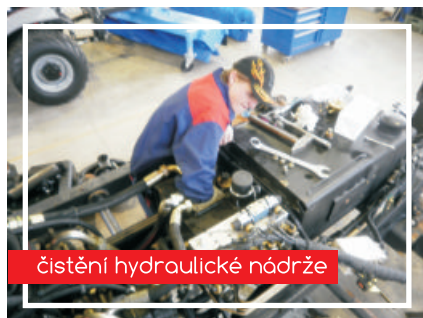
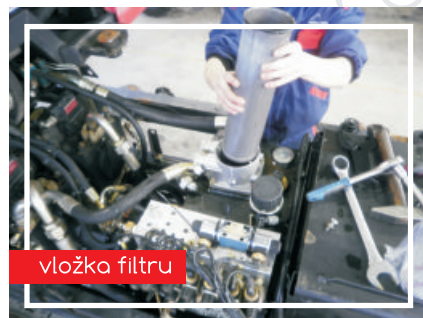
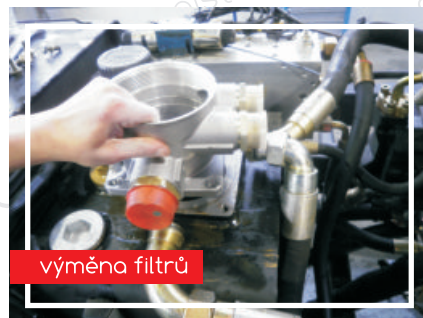
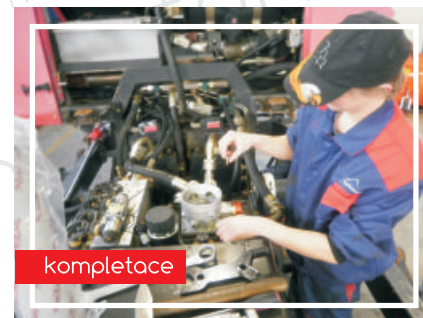
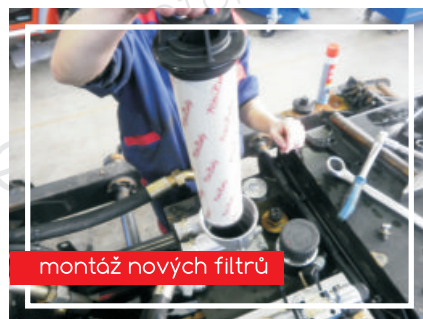
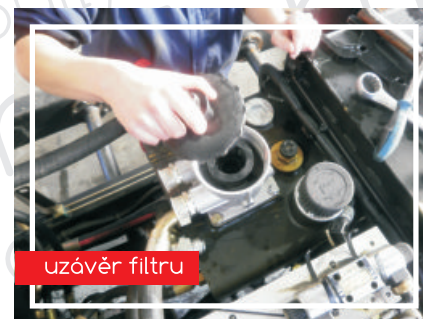
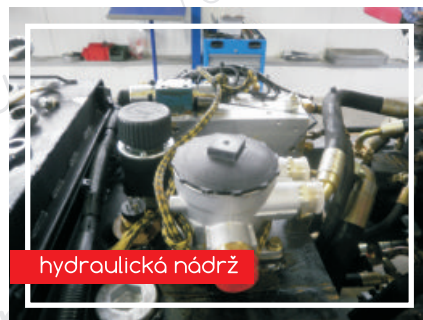
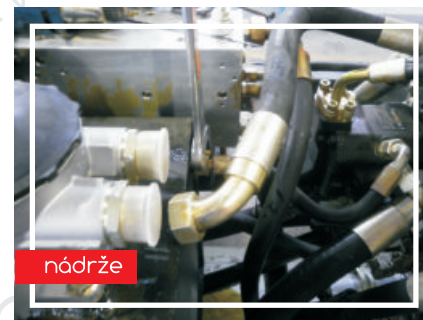
Protože tato „Třístovka“ pochází z roku 2003 a má najeto 6 924 Mth, bylo nutné provést odbornou opravu hydraulických čerpadel a hydromotorů. A to jak u pojezdu, tak i u frézy. Začali jsme právě tady. Tuto fázi měl na starost Ondra Michalička.

A co všechno ho čekalo? Než se mechanik mohl dostat k samotným čerpadlům, musel nejdříve vymontovat obě nádrže, odpojit elektroinstalaci a všechny hydraulické hadice. Při této příležitosti jsme hned obě nádrže, palivovou i hydraulickou, důkladně vymyli tlakovou vodou. V palivové nádrži bylo totiž nezvykle velké množství nečistot. Příliš nás to ale nepřekvapilo. Často se s tím totiž setkáváme i u mnoha jiných strojů. Nečistoty se do nádrže dostávají nejčastěji tankováním nafty z plechových kanystrů.

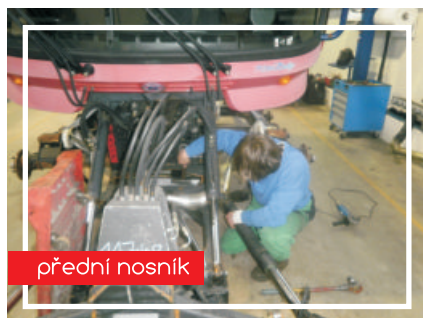
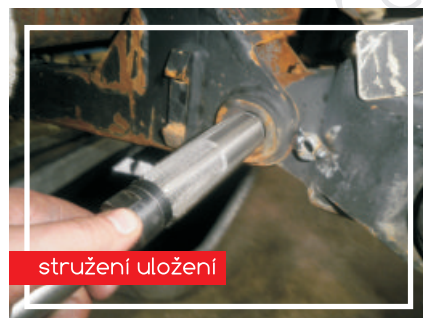
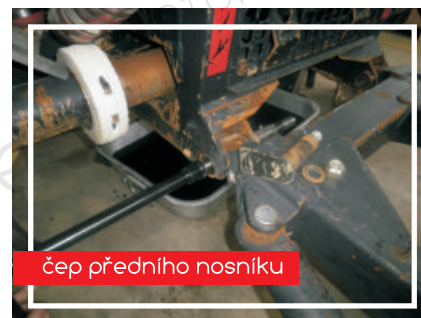
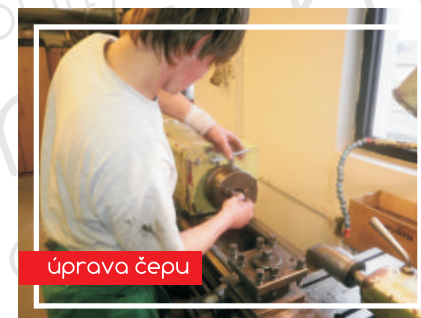
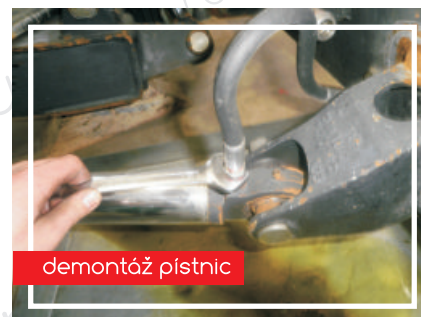
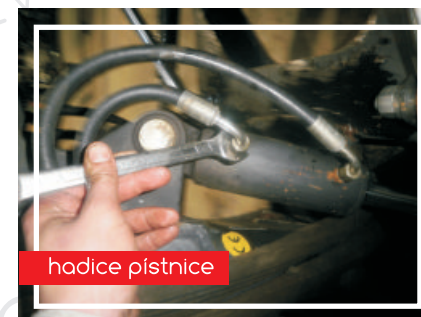
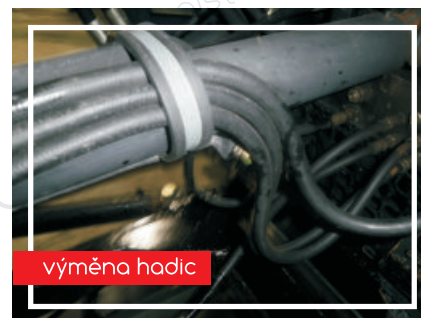
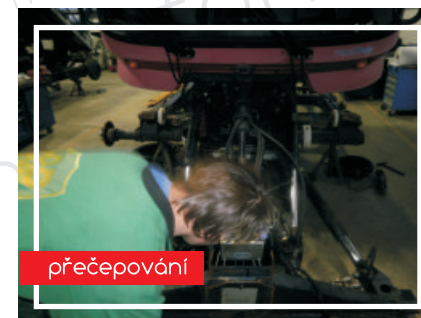
Zimní sezóna ve většině lyžařských středisek začíná těžkou a vytrvalou prací zasněžovacích týmů. Rolba se přitom často využívá jako pracovní nástroj k převozu sněžných děl. Pravdou je, že rolby se k těmto účelům hodí dokonale, ale tento náročný provoz se zároveň velmi výrazně podepisuje na stavu jejich předních nosníků. Víme to, a proto jsme naši „Třístovce“ vyměnili pístnice, poškozené hadice, elektromagnetické ventily a vyměnili jsme i to nejdůležitější – centrální kulové ložisko (takzvané jablíčko). Celý přední rám jsme tak znovu pevně zafixovali k hlavnímu nosnému rámu stroje. Tím byla oprava přední části stroje dokončena.

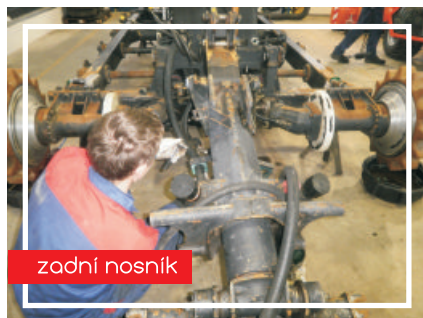
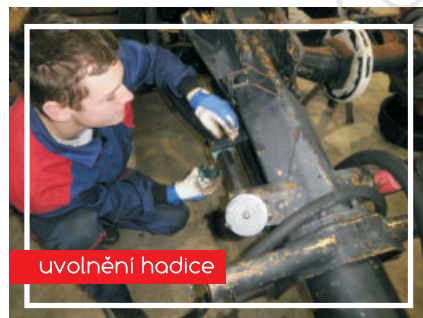
Znáte to, na počátku zimní sezóny se musí po svahu rozhrnout obrovské množství sněhu. Frézy jsou zvednuté nad plošinu stroje a řidič ví, že má před sebou hodiny a hodiny hrnutí. A co se při této činnosti děje s tunovou frézou? Kýve se ze strany na stranu. Stejnou zkušenost měl za sebou i tento stroj. To jsme zjistili ze stavu zadního nosníku frézy. Veškerá pouzdra, čepy a oka pístnic byly vytlučeny a z toho důvodu byl celý nosník silně nestabilní. Pustili jsme se tedy do dvoudenní práce s vytlučením starých částí, převařením úchytných ok, vyvařením a opětným vysoustružením všech otvorů pro čepy. Pak následovala kompletace celého nosníku. Výsledek ale za tu námahu stál, hlavní nosná část celé frézy je pevná jako skála. Děkujeme Ondrovi a Honzovi, kteří za tyto práce zodpovídali.

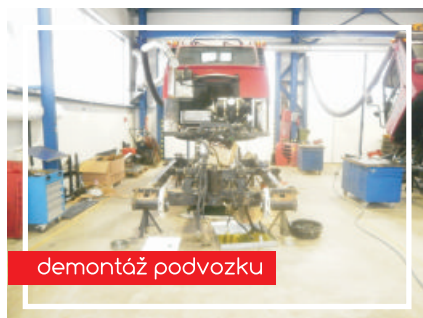
demontáž podvozku

Pak jsme se zaměřili na podvozek. V každé zimní sezóně řešíme několik případů, kdy stroj vyjede z pásů nebo mu dokonce upadne kolo. Víme tedy moc dobře, jak nepříjemná porucha to je. A to je důvod, proč si stav podvozku rolby hlídáme obzvláště pečlivě. Tady nás ale čekalo milé překvapení. Bylo zjevné, že se původní majitel o stroj staral velmi dobře. V rámci repase bylo potřeba vyměnit jen ty nejnamáhanější součástky: náboje, pouzdra, ložiska a torzní tyče. Minimálně po další tři roky nebude nutné počítat s dalšími velkými investicemi do podvozku. Na závěr zbývala už jen jeho povrchová úprava. Lakování černou barvou.

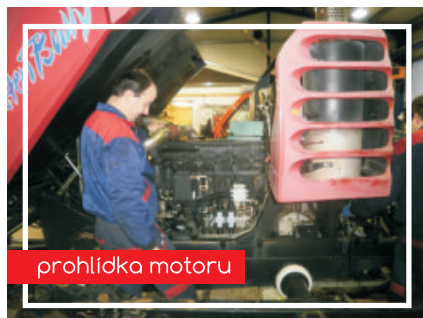
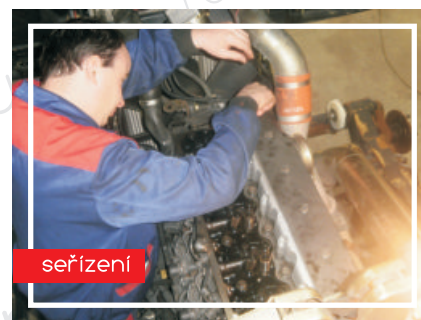
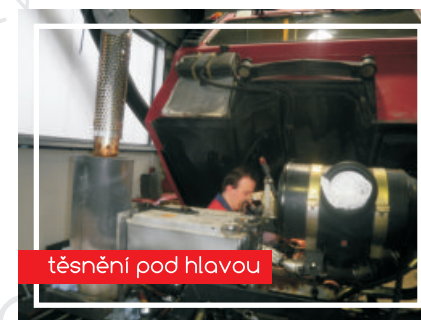
V další fázi jsme se soustředili na motor. Žádné zásadní zásahy do spolehlivě pracujícího motoru jsme dělat nemuseli. Mercedes je Mercedes. Provedli jsme ale celkovou zevrubnou prohlídku, seřízení vřelí ventilů a následného přetěsnění ventilového víka. S myšlenkou na prevenci jsme se rozhodli pro výměnu hlavního guferu motoru. Je to docela složitá operace, při níž se musí ze stroje vymontovat téměř vše, co je uvnitř. Od hydraulických čerpadel, přes rozdělovací převodovku, lamelu spojky až po setrvačnick. Ale vyplatilo se. Ukázalo se totiž, že lamela spojky byla silně opotřebená. „Třístovka“ tedy dostala jak nové gufero klikové hřídele, tak novou lamelu spojky. Po sestavení zbývalo už jen našroubovat všechny nové motorové filtry, nalít 10W40 a chladicí kapalinu a bylo hotovo. Nejvíce práce na těchto opravách odvedl Honza Rous a Zdeněk Kavka.

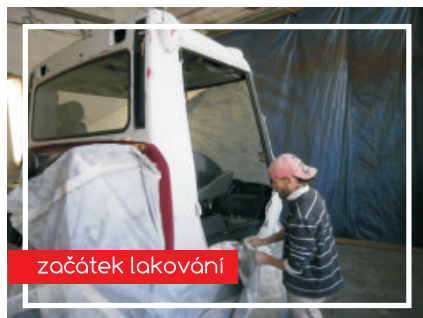
začátek lakování

Více práce už na nás čekalo jen na kabině. Do té jsme se ale mohli pustit až po té, co se „Třístovka“ vrátila z lakovny. Nový kabát tam dostala nejen kabina řidiče, ale i veškeré příslušenství. V kabině bylo potřeba vyměnit nehřející čelní a zadní sklo, stejně tak i nefunkční zpětné zrcátko. Zatímco čalouníci pracovali na opravě sedadel, servisní mechanici regenerovali veškeré elektroinstalace uvnitř kabiny. Po odzkoušení všech funkcí ovládaných z kabiny řidiče a zpětné montáži sedaček zbývaly na stroji dokončit opravy na pásech, fréze a radlici.

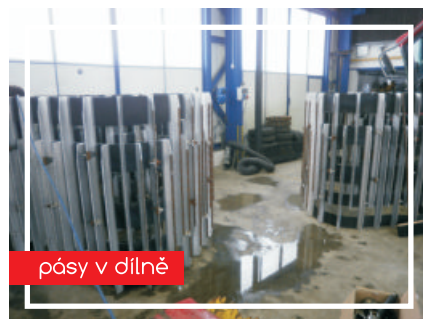
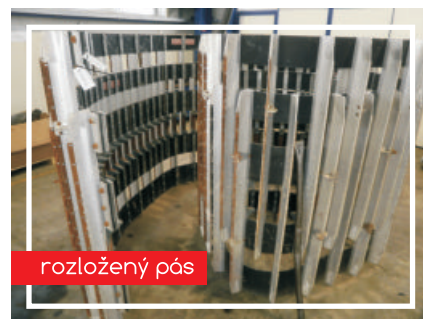
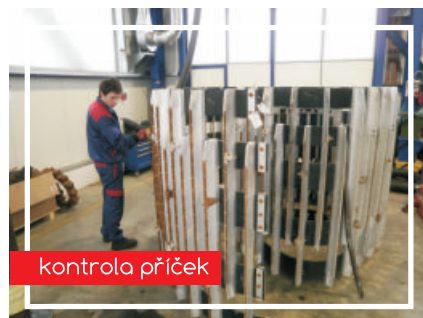
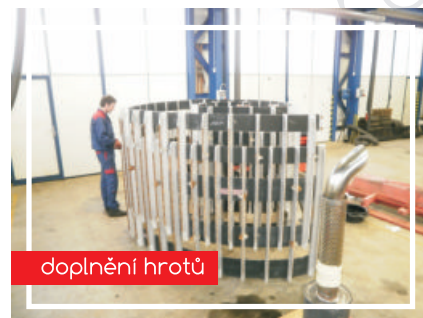
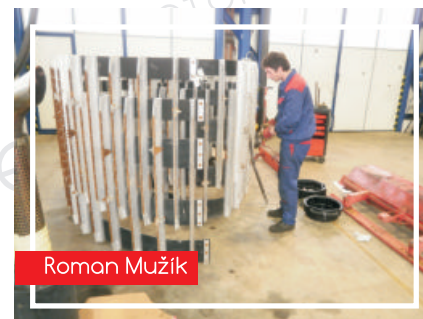
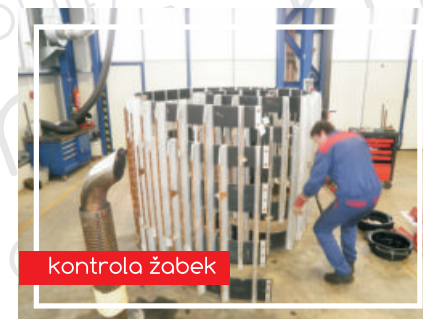
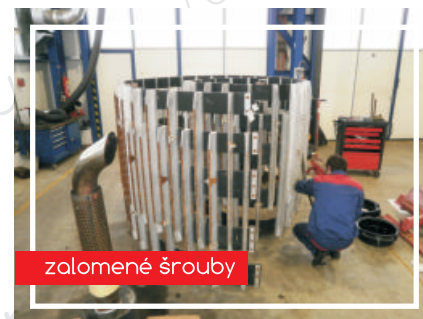
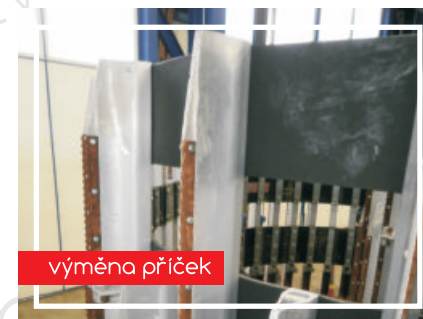
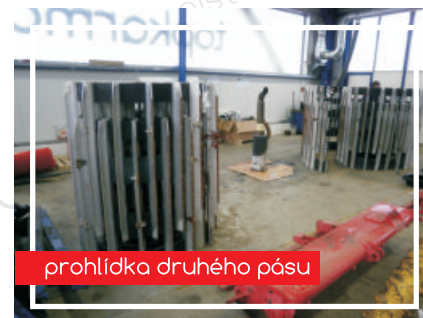
Protože jsou pásy jedním z hlavních jezdových ústrojí, věnujeme jim maximální pozornost a péči. Víme, že se to vyplatí. Řešili jsme stav gumových pásnic, měnili jsme polámané příčky, odvrtávali a měnili zalomené šrouby. Pro dva zručné mechniky to znamenalo 1 den intenzivní práce.

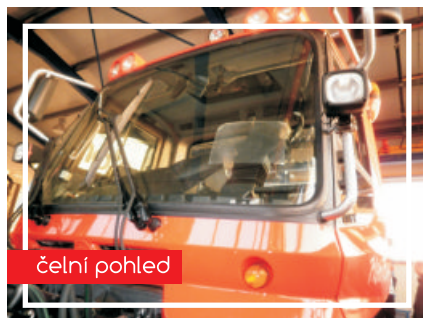
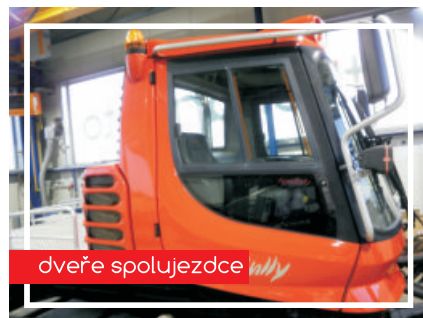
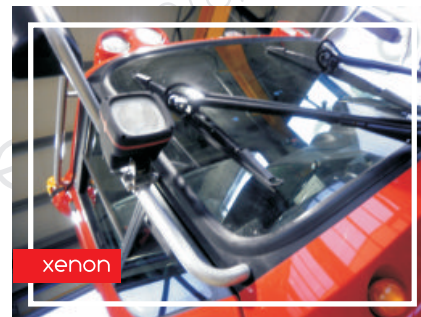
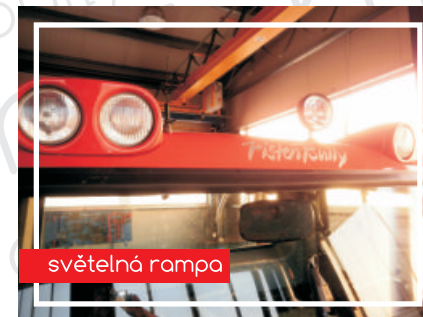
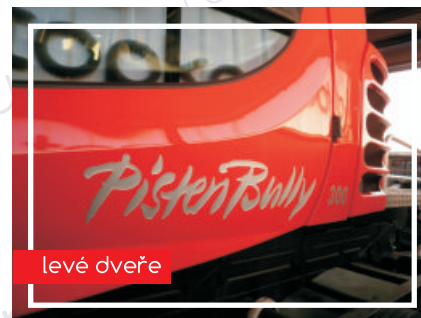
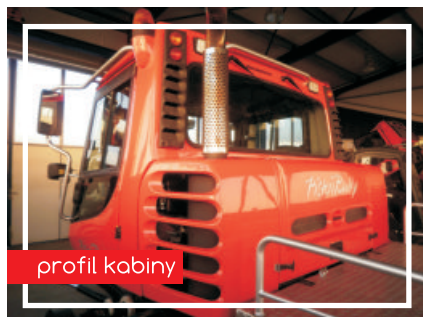
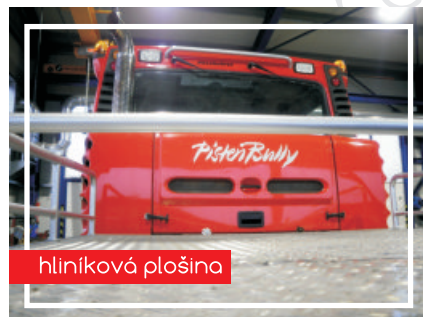
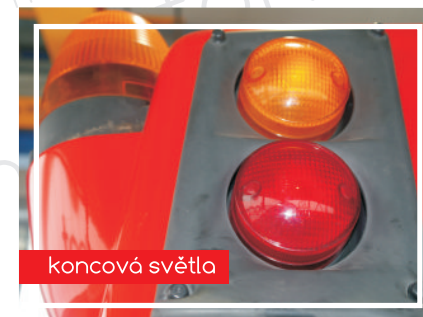
Z odvedené práce a jejího výsledku jsme měli radost. Zbývalo nám už jen jedině. Celý stroj seřídít, ustrojít do příslušenství a odzkoušet. Na dílně jsme ho zahřáli na provozní teplotu a začali se seřizováním tlaků hydraulických čerpadel, pojezdových a frézového serva, nastavení pojezdové elektroniky. Rolbu jsme osadili frézou a radlicí a začali zkoušet veškeré funkce. Vše bylo v naprostém pořádku, repase se povedla bez velkých komplikací a na jedničku. Od zahájení po ukončení prací uběhlo 46 dní.
